# Varian Netzteil

Dieses Netzteil von 1987 für eine Ionengetterpumpe entschied sich, intern so viel Strom zu ziehen, dass die 6A Schmelzsicherung am Netzanschluss zuschlug.

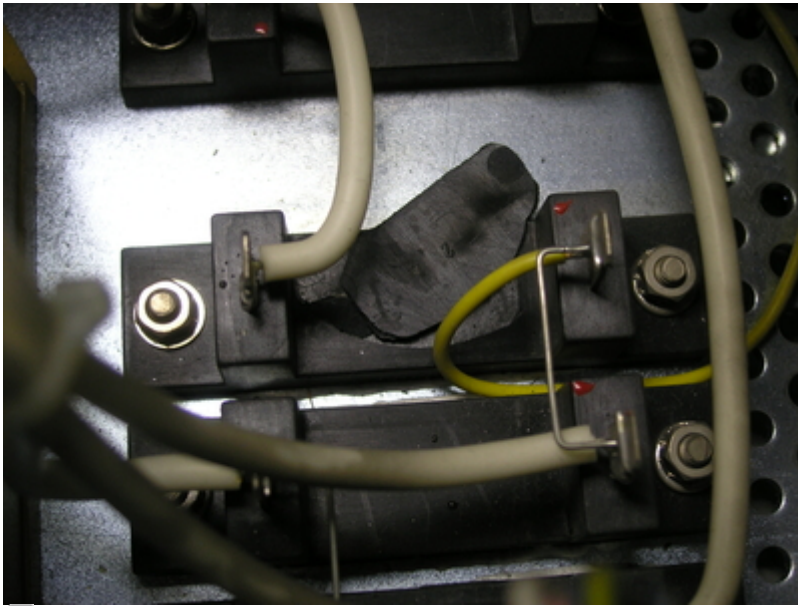
gesprengte HV-Diode

Wenn der HV-Teil völlig vom HV-Trafo getrennt ist, bleibt die Sicherung unversehrt. Ein Windungsschluss im HV-Trafo kann damit ausgeschlossen werden. Als nächsten Schritt habe ich nur die Gleichrichtungsdioden mit den HV-Kondensator an den Trafo angeschlossen. Das Ergebnis war magischer Rauch und eine Diode, die sich mit einem Knall frei gesprengt hat: Wahrscheinlich hat die fehlende Last bewirkt, dass am Ausgang eine deutliche Überspannung erzeugt wurde, die dann die Diode überfordert hat. Die Dioden sind deshalb so fett, weil sie im regulären Betrieb bis zu 200 mA Strom durchleiten müssen. Andererseits müssen sie in Sperrrichtung die volle Hochspannung aushalten. Ersatz für die Dioden ist also nicht direkt in der Schublade, ist aber beschaffbar – Zur Not bei einem auf HV-Komponenten spezialisierten Ebay-Händler.

Die Diode muss auf jeden Fall ersetzt werden. Eventuell ist das aber nur ein Folgeschaden von Überschlägen an anderer Stelle. Denkbar wäre zum Beispiel ein plötzlicher Stromfluss im Kondensator, gefolgt von Spannungsspitzen durch die Spule des Trafos. Mit Hochspannungsnetzteilen aus der Tiemann-Gruppe (Dank an Andreas Gerdes) konnten die anderen Komponenten im Hochspannungsteil einzeln geprüft werden. Sie scheinen jedoch alle die Betriebsspannung von 7kV ohne Probleme zu halten. Es könnte also sein, dass wirklich nur die defekte Diode die Ursache ist.

Vier Dioden 10kV/1A wurden bei einem Ebay-Händler für 9 EUR/Stück beschafft. Die Bauform ist deutlich anders als bisher verbaut. Beim Einbau musste also ein wenig improvisiert werden.

Ein erster Einschalttest verlief ermutigend. Die Spannung ließ sich ohne Murren hoch drehen. Auch mit der Ionengetterpumpe als Last funktionierte das Netzteil wie erwartet. Operation gelungen,

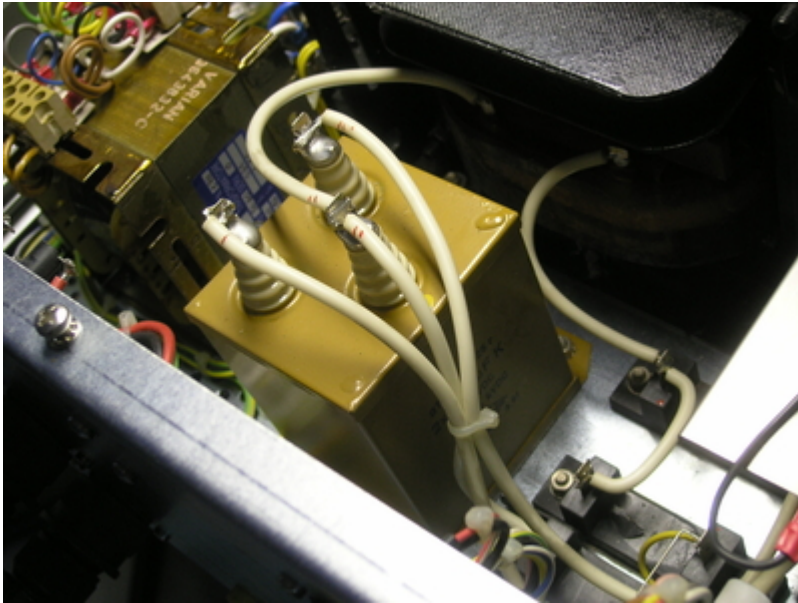
Der 0.25 $\mu$ F/12kV Doppel-Kondensator macht den Eindruck eines "richtigen" Hochspannungsbauteils:

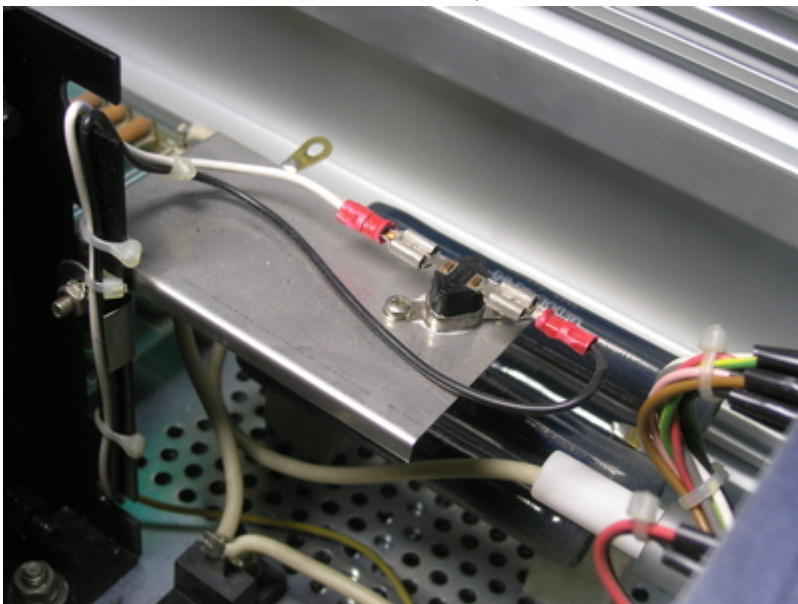
Auf einem frei am HV-Trafo hängenden Alublech ist ein Temperatursensor mit zwei Anschlüssen montiert. Der schaltet das Gerät ab, wenn die Lastwiderstände zu Glühröhren mutieren:

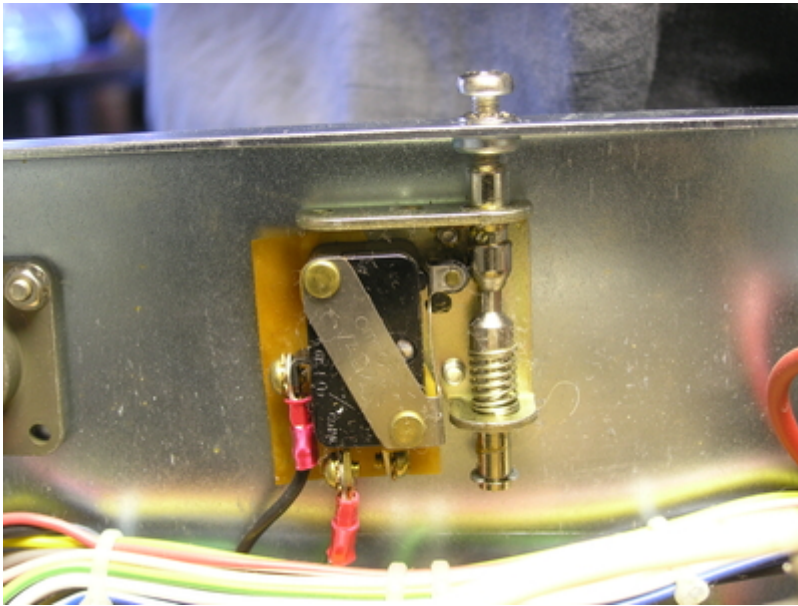
Der Interlockschalter, der dafür sorgen soll, dass das Gerät nur im geschlossenen Zustand eingeschaltet werden kann, ist herrlich aufwendig gestaltet:
