# Thermo8

Es soll die Temperatur mithilfe von 8 NTCs gemessen werden.

## Schaltungsprinzip

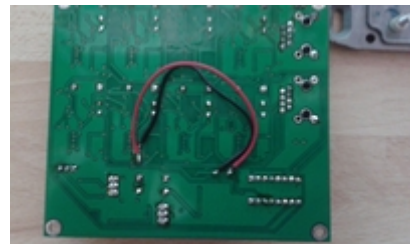
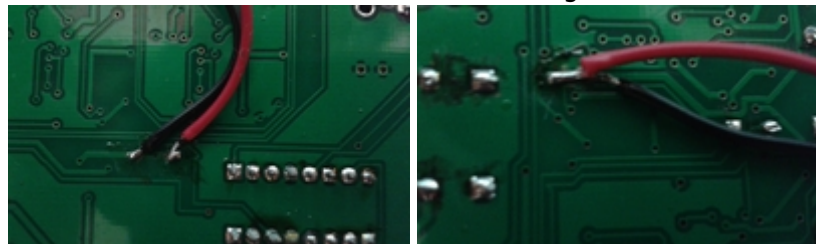
Der alte Schaltplan, wo noch die Versorgungsspannungen der OPs falsch angeschlossen sind, siehe Meckerliste (mit diesem Schaltplan wurden die Platinen bestellt)

Der Fehler der Schaltung wurde auf folgender Weise behoben:  
Zwischen den Lötstellen der Kabel wurde mit einem Cuttermesser die Leitungen durchtrennt. Hier

noch 2 Bilder mit näherer Ansicht:
