# Varian Netzteil

Der Patient

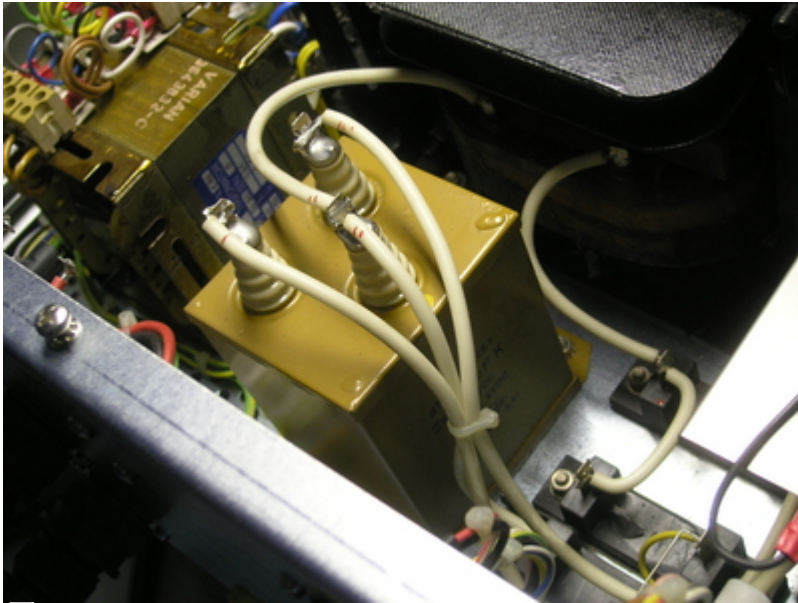
HV-Kondensatoren

Der  $0.25\mu\text{F}/12\text{kV}$  Doppel-Kondensator macht den Eindruck eines “richtigen” Hochspannungsbauteils:
