Stromverteiler Atomchip

Die Stromleitungen eines Atomchips werden so mit Stromtreibern verschaltet, dass Atome über diverse Feldstrukturen gefangen, gekühlt weiter geleitet werden können. Alle Stromtreiber haben die gleiche Spezifikation bis zu 10 A. Zusätzlich kann auf den feinsten Leiterbahnen ein Radiofrequenzfeld mit Z-Struktur, oder I-Struktur überlagert werden.

- Abmessungen der Leiterplatte: 335 mm x 317 mm
- Versorgung: +/-15 V bis +/- 36 V
- Eingang: Digitale Auswahl der Szenarien, Stromtreiber
- Ausgang: Anschlüsse an die Chipfalle
- Anzeigen: Board mit LEDs, die parallel zu den frei geschalteten Szenarien leuchten
- Der [Bestückungsdruck](#) im PDF-Format
- Das Layout im pcb-Format: [stromverteiler_v1.pcb](#)

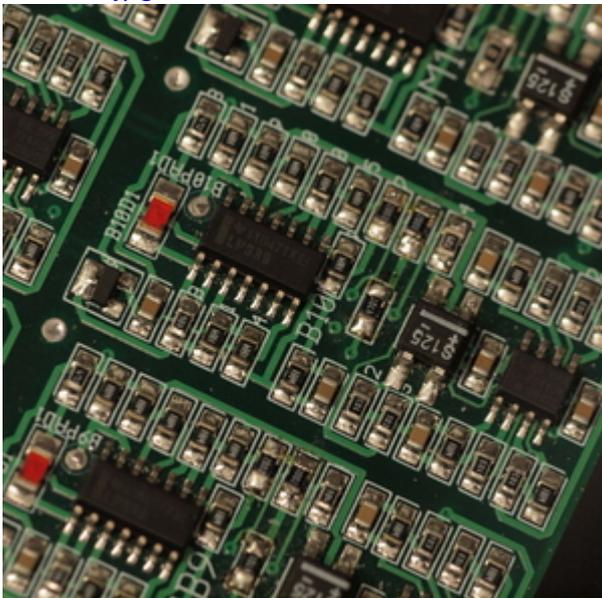
[maximalstromsicherung.jpg](#)

Die Drähte des Atomchips werden nahe an ihrer Belastungsgrenze betrieben. Daher sind sie einzeln gegen Fehlbedienung abgesichert. Der Strom darf der Strom eine vorgegebene Höhe nicht überschreiten. Außerdem darf der Betriebsstrom nur eine gewisse maximale Zeit am Stück fließen.
