Lasertreiber

Eine Treiber-Elektronik für den Strom und das Peltierelement eines typischen Diodenlasers.

From:
<https://elektroniq.iqo.uni-hannover.de/> - **ElektronIQ**

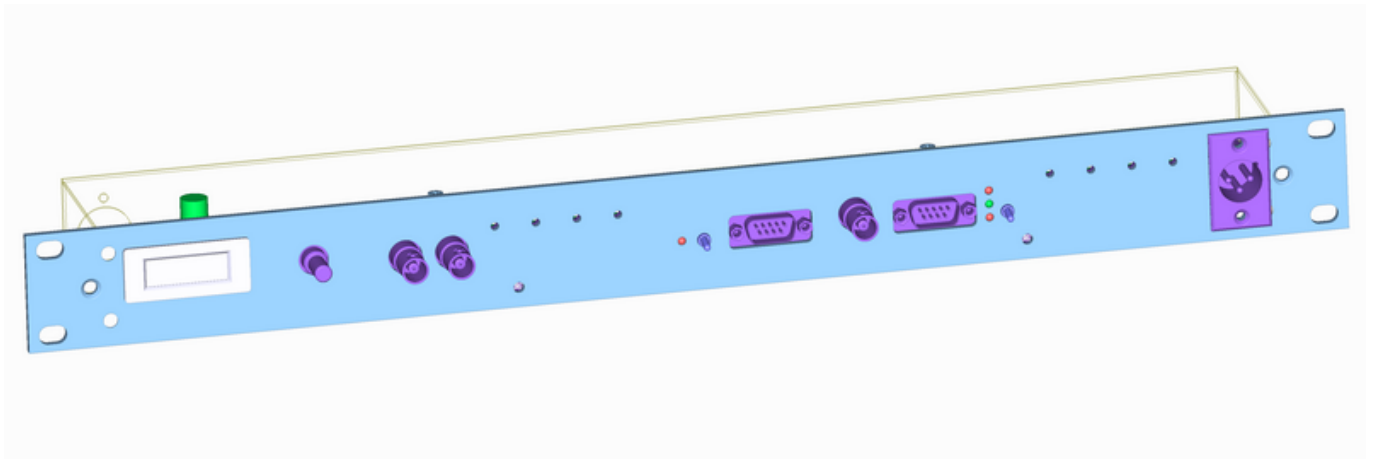
19 Zoll, 1 HE, 60 mm tief. Modell MGF44061 von [Daub](#). Alle Bedienelemente sind von der Frontplatte aus erreichbar.

- Gehäuse: 19"/1HE mit 60 mm Tiefe,
- Versorgung: +/- 18 V mit XLR-Kabel
- Der Strom für das Peltierelement kann optional getrennt zugeführt werden.
- Eingang:
 - Modulation Diodenstrom
 - DC-Anteil des Diodenstrom (optional)
- Ausgang: Diodenstrom an SubD9, Peltierstrom an SubD9, beides kompatibel zur Pinbelegung von Profile/Thorlabs/Toptica
- Anzeige: Der Strom der Laserdiode auf einem LCD-Display
- Die Source des Layouts im pcb-Format liegt auf der [Download-Seite des Wiki](#).
- Der Bestückung der Oberseite
 - Version 2.4
 - [Version 2.3](#)
 - [Version 2.2](#)
 - [Version 2.1](#)
 - Version 2.0: [mit Bauteilwerten](#) und [mit Bauteil-Nummern](#))
- Bestückung der Unterseite [mit Bauteilnummern](#) und [mit Bauteilwerten](#).
