# Thermo8

Es soll die Temperatur mithilfe von 8 NTCs gemessen werden.

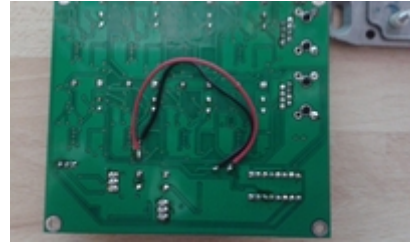
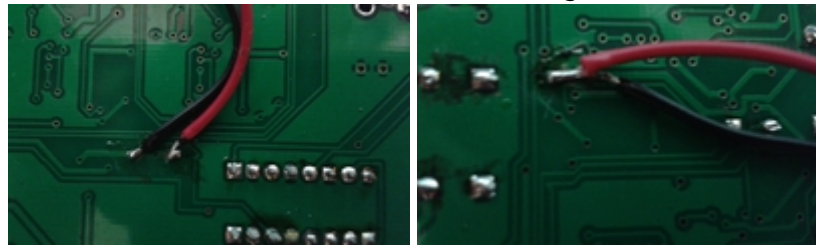
Der Fehler der Schaltung wurde auf folgender Weise behoben:  
Zwischen den Lötstellen der Kabel wurde mit einem Cuttermesser die Leitungen durchtrennt. Hier

noch 2 Bilder mit näherer Ansicht:

Der alte Schaltplan, wo noch die Versorgungsspannungen der OPs falsch angeschlossen sind, siehe Meckerliste (mit diesem Schaltplan wurden die Platinen bestellt)
