QJE3005EPK

QJE DC regulated power supply: QJ3005EPK 0-30V / 0-5A

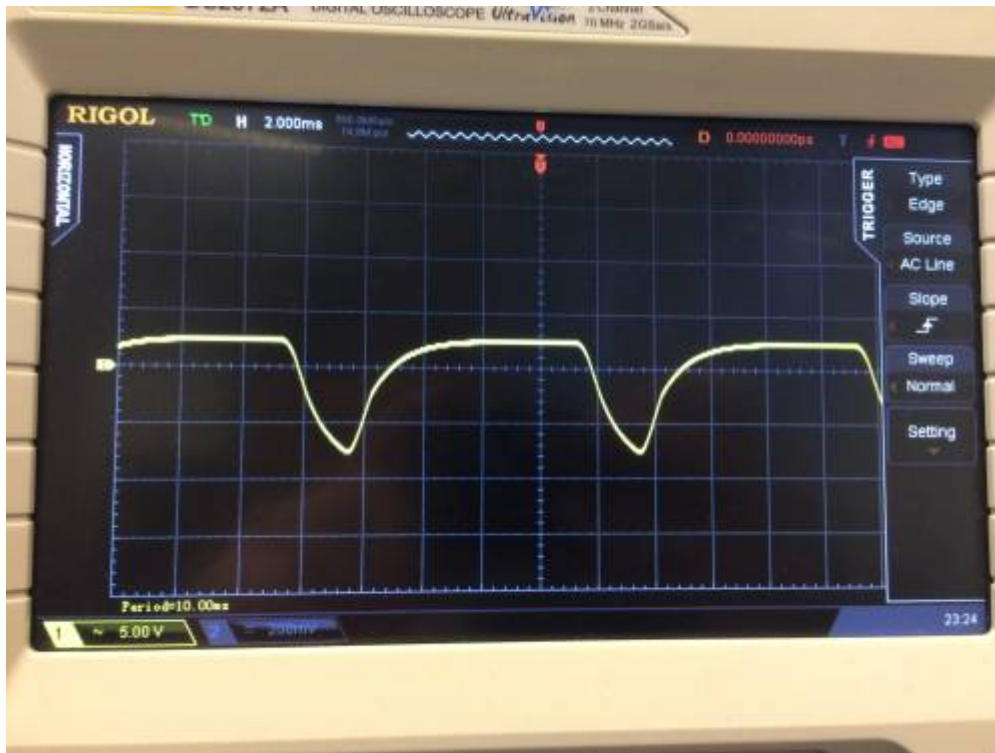
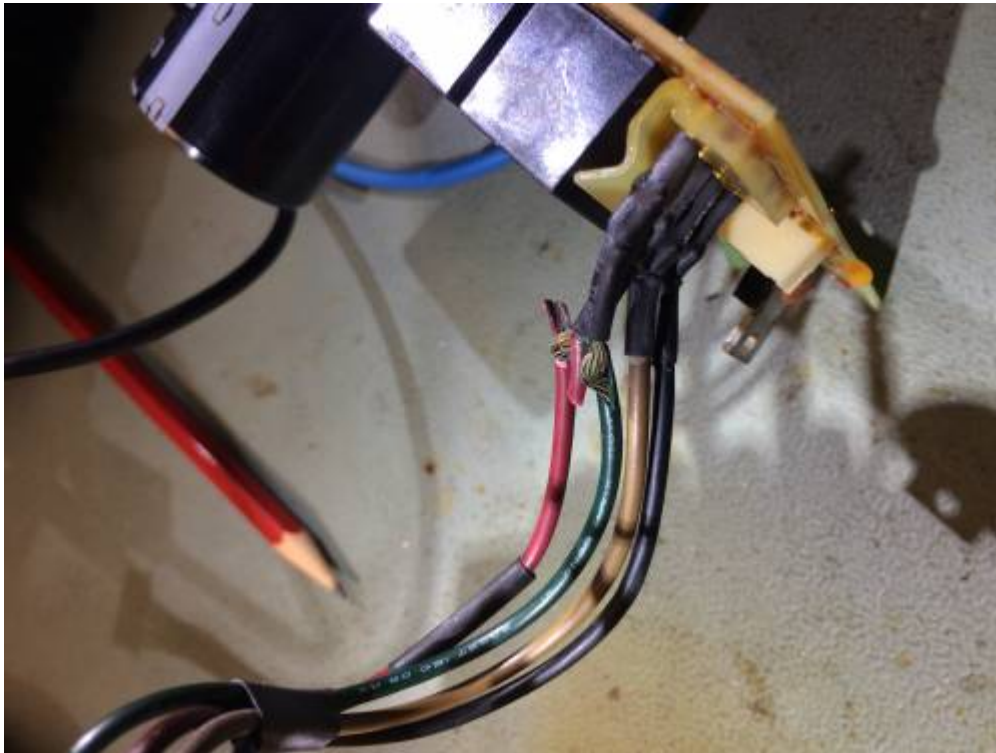
aufgeblasener/kaputter Kondensator: quasi keine Kapazität mehr (im nF Bereich)

Kabelisolation brüchig bzw. abgebröckelt, freiliegendes Kupfer

dunkle PCB bei Dioden: Dioden für den dauerhaften Betrieb über Jahrzehnte hinweg nicht optimal, zu starke Hitzeentwicklung [—→ Grund für brüchige Kabel, verbackene Abstandsrohren]

verbackene Abstandsrohren aus Plastik

Kondensator: Der 63V/ 6,8mF Kondensator wird durch ein ähnliches Modell mit höherer Kapazität ersetzt (nicht unbedingt notwendig, allerdings der einzige Kondensator der zur Hand war). Der neue Kondensator hat eine Kapazität von 10mF. zu beachten: der Kondensator kann vorsichtshalber entladen werden bevor er ausgebaut wird. (ein aufgeblasener Kondensator hat allerdings so gut wie keine Kapazität mehr, weswegen dies eigentlich nicht notwendig ist). Beim Einlöten des neuen Kondensators muss darauf geachtet werden dass er in der richtigen Richtung eingelötet wird. Die

paralleler Strich im Kreis auf der PCB markierender Minus-Pin.

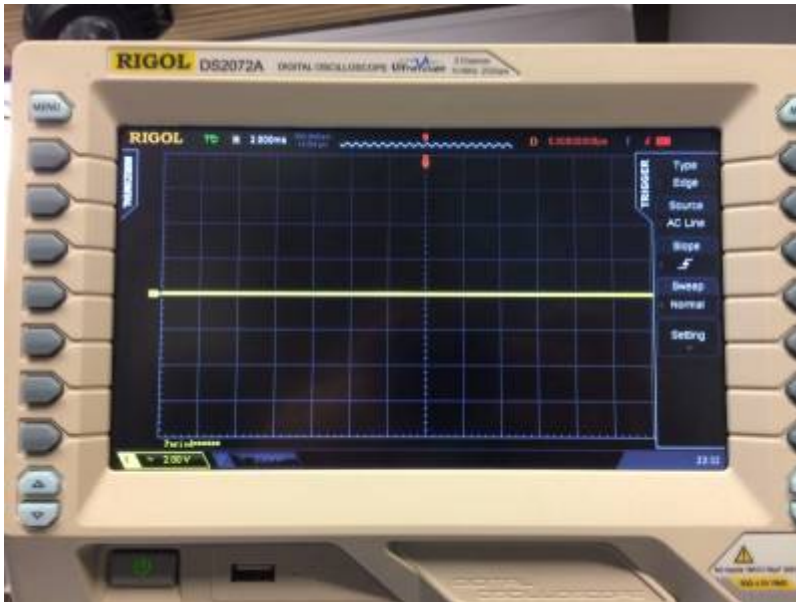
geglättete Spannung unter Last und vollständig geerdetes Gehäuse.

Abstandshalter: Einfach durch Keramik-Abstandsrohren M3, 5mm ersetzen.

elektrische Erdung: Es werden Fächerscheiben (Unterlegscheiben die sich durch den Lack durchreiben) an verschiedensten Stellen verwendet. So z.b. am Deckel: vordere Schrauben auf jeder Seite, ganz hintere Schraube oben; unten die hinteren zwei Schrauben, unten an den vier großen Schrauben die den Trafo im inneren auf dem Boden montieren, oben unter der Mutter der Schraube vom Griff vorne und zwischen Griff und Deckel am hinteren Griff.
